COA Locatie Roosendaal

Vooronderzoek bodem

Centraal Orgaan opvang asielzoekers

Document Vooronderzoek bodem
Status Definitief
Datum 1 september 2023
Referentie 137530/23-014.152

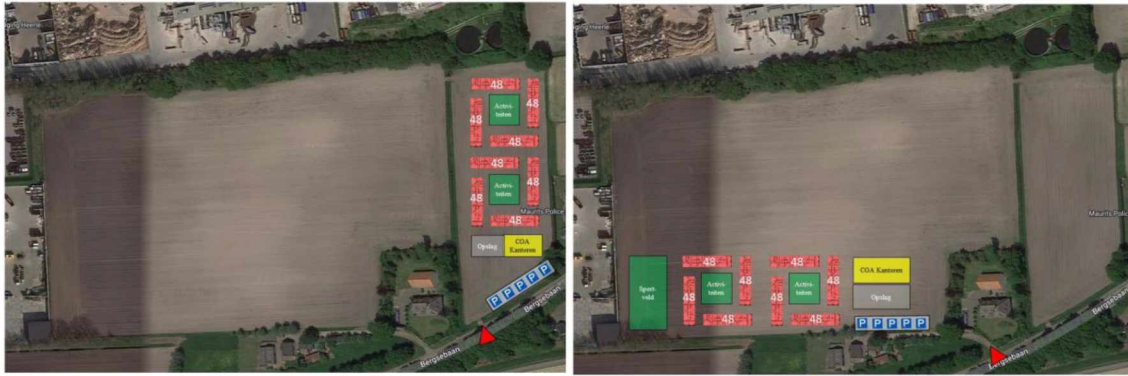
Afbeelding 2.3 Twee varianten van de te realiseren COA locatie

Het COA is voornemens om op de locatie een tijdelijke opvanglocatie te realiseren voor circa 300 asielzoekers. De locatie zal bestaan uit modulaire/verplaatsbare gebouwen met enkele parkeerplaatsen, een kantoor en een sportveld (zie afbeelding 2.3).

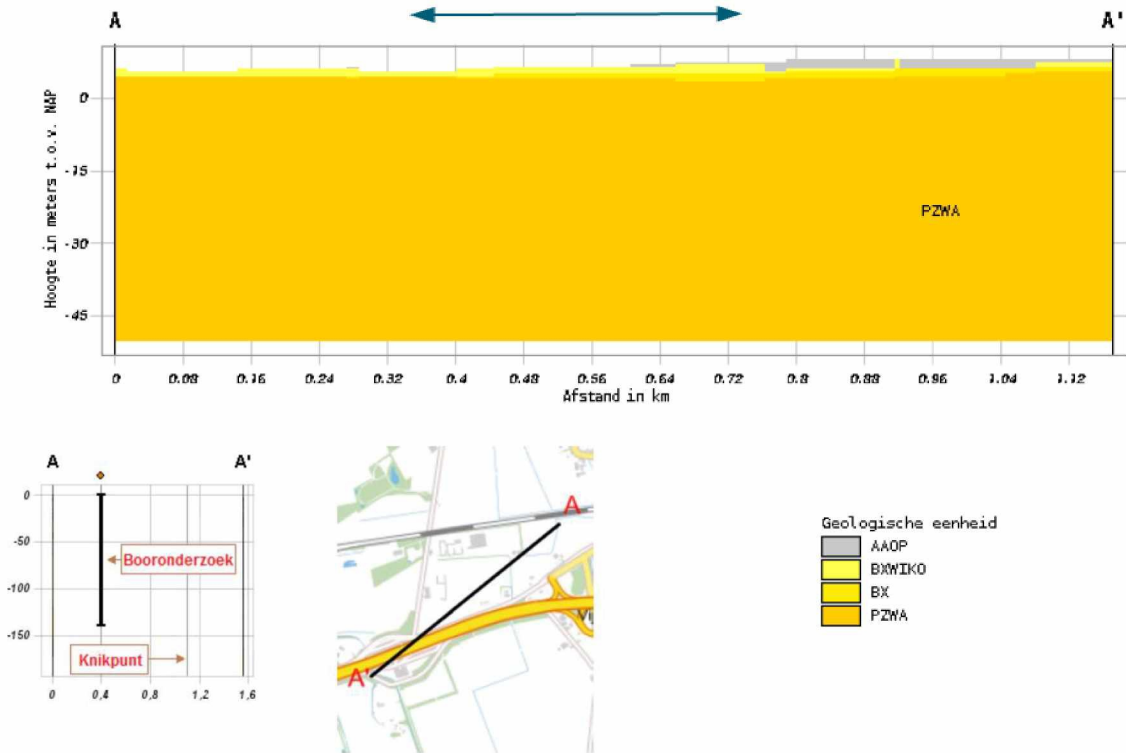
Afbeelding 2.5 Schematische bodemopbouw van de onderzoekslocatie (aangegeven met de blauwe pijl) (bron: DINOloket)

De bodemopbouw betreft een algemene omschrijving van de afzettingen aanwezig op of nabij het onderzoeksgebied. Een dwarsdoorsnede van het onderzoeksgebied met schematische opbouw is weergegeven in afbeelding 2.5.

De bovenste laag bestaat uit antropogene afzettingen gevolgd door de Formatie van Boxtel, laagpakketten van Wierden en Kootwijk tot een diepte van circa + 4 m NAP. De formatie wordt gevolgd door de Formatie van Boxtel. Deze formatie wordt gekenmerkt door lichtgeel tot donkerbruin zeer tot matig fijn, siltig zand en loopt door tot een diepte van + 2 m NAP. Tot tenminste - 50 m NAP is de Formatie van Peize en de Formatie van Waalre aanwezig met lichtgrijs tot wit matig tot uiterst grof, kalkloos zand

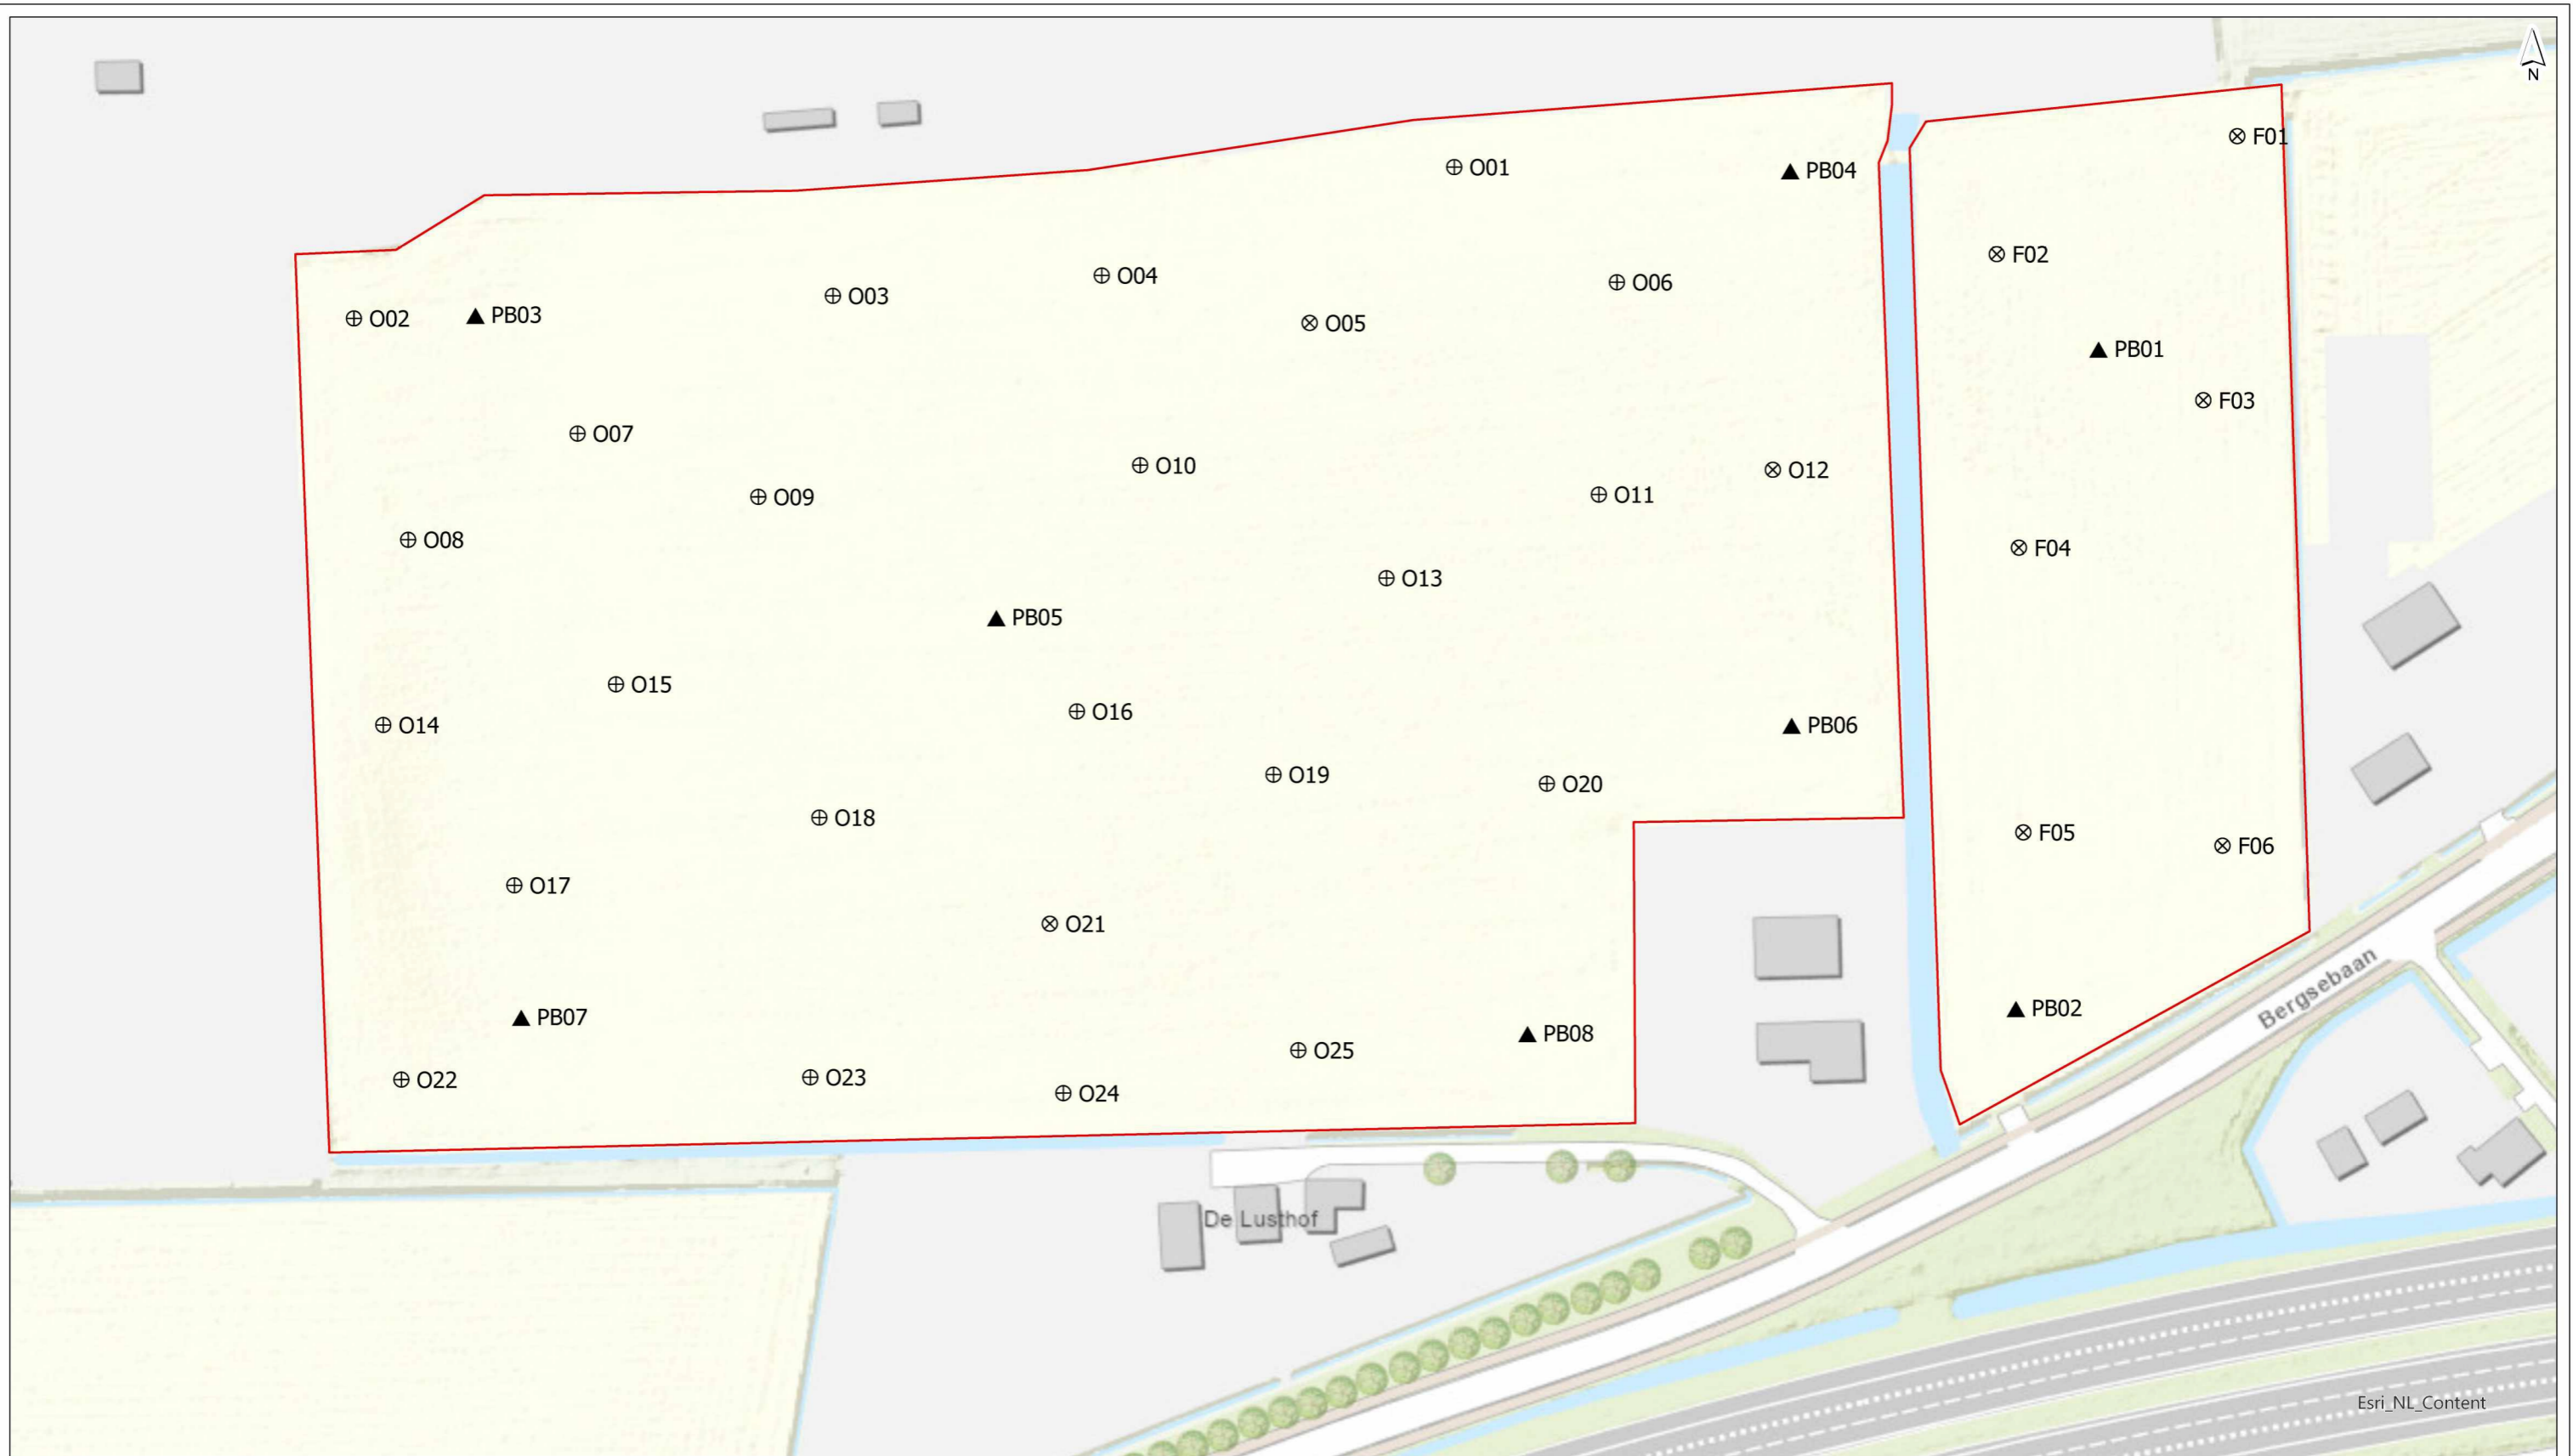
- Onderzoekgebied
- ⊕ Boring tot 0,5 m-mv
- ⊗ Boring tot 2,0 m-mv
- ▲ Peilbuis

formaat A3 landscape
 schaal 1:1.250

In onderstaande tabel is de aanbevolen onderzoeksinspanning weergegeven van het veld- en chemisch onderzoek. In bijlage III is de bijbehorende boorkaart inclusief deellocaties opgenomen.

Onderzoek/deellocatie	Oppervlakte	Strategie	Veldonderzoek	Chemisch onderzoek
Voormalige fruitteelt	13.055 m ²	VED-HO-NL	6 x boring tot 2,0 m-mv 3 x freatische peilbuis	Grond: 3 x standaardpakket grond 3 x PFAS 3 x bestrijdingsmiddelen/OCB's Grondwater: 3 x standaardpakket grondwater 3 x bestrijdingsmiddelen/OCB's
Onverdacht perceel	52.845 m ²	ONV-GR-NL	22 x boring tot 0,5 m-mv 3 x boring tot 2,0 m-mv 6 x freatische peilbuis	Bovengrond: 4 x standaardpakket grond 4 x PFAS Ondergrond: 3 x standaardpakket grond 3 x PFAS Grondwater: 6 x standaardpakket grondwater
